# Hochwertiges Betonfertigteile macht Straßenbankette stabil

## Problem Schwerlastverkehr

### Die Lösung heißt Lefix

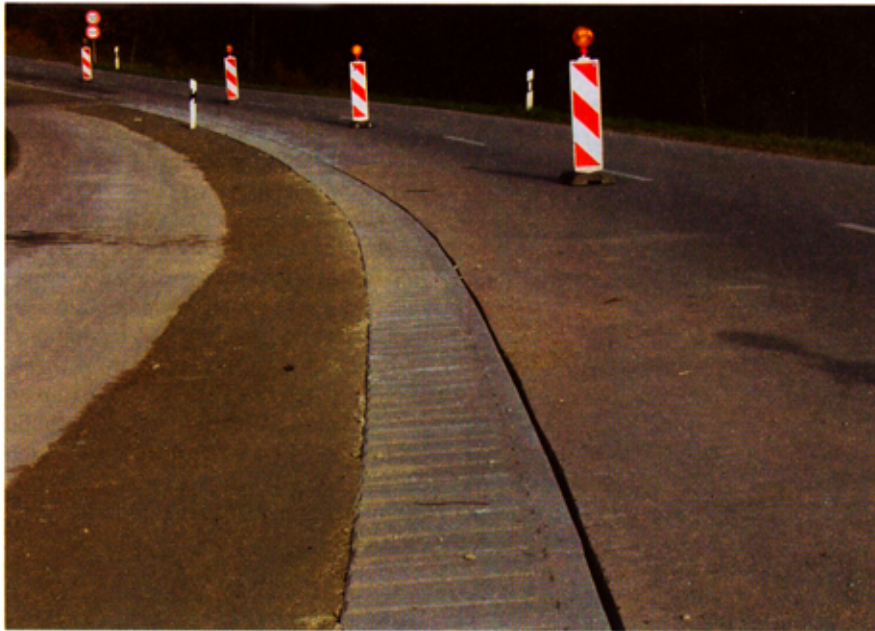
1 Sehr nützlich: Das Relief auf der Oberseite macht müde Autofahrer rechtzeitig munter

Die Bankettplatte Lefix ist eine 12 bis 14 cm starke Betonplatte mit den Außenmaßen 100 x 50 cm bzw. 35 cm. Hersteller ist die Firma BG-Graspointner in Oberwang, Österreich. „Dieses Fertigteilelement ist von außerordentlich hoher Qualität“, so Stra-
